AB Matthæusgade 34-36 Overordnet tilstandsrapport

Sagsnr. 791091
April 2020

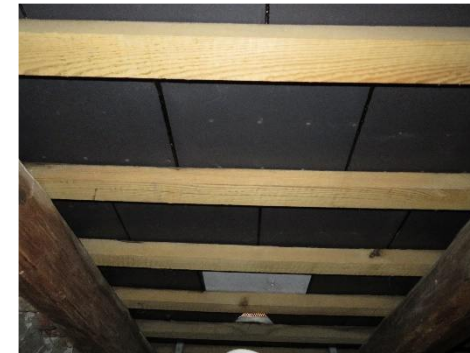
Taget er udført uden undertag, og eternitskifrene er derfor lagt i kit. Kitten har en tendens til at tørre ud med tiden, og der kan derfor lokalt opstå utætheder. Desuden er reparationer svære, fordi den hårde kit limer skifrene hårdt sammen.

Eternitskifer lagt i kit

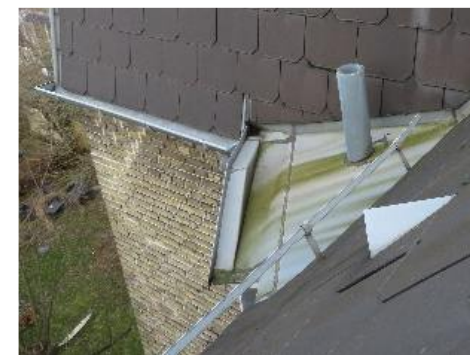
På kvisttage og andre zinkflader er alle samlinger loddede. Det betyder at de ikke kan optage bevægelser i zinken i forbindelse med temperatursvingninger, hvilket er problem når fladerne er så store som tilfældet er, særligt på karnaptagene. Bevægelserne vil hive og flå i lodningerne som til sidst må give efter.

Zinkflade med loddet samlinger

Ved fremtidige udskiftninger bør der udføres samlinger i "stående false" som tillader bevægelser.

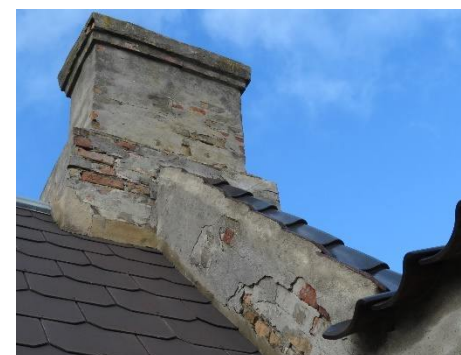
Brandkamme er generelt i god stand. Der ses dog nogen afskalning på den østvendte brandkam.

Der ses nogen afskalning og revner på den østvendte skorsten. I kælderen ses også nedfalden puds og murbrokker, som tyder på at skorstenen er under nedbrydning.

Brandkam og skorsten med skader på puds og murværk

A4 Vi anbefaler at brandkam og skorsten eftergås og repareres indenfor en kort årrække. Udgiften er lille i forhold til de konsekvenser der kan være ved ikke at gøre noget.

Afsat til eftergang og reparation af østvendte skorsten og brandkam mod gaden, inkl. lift-leje

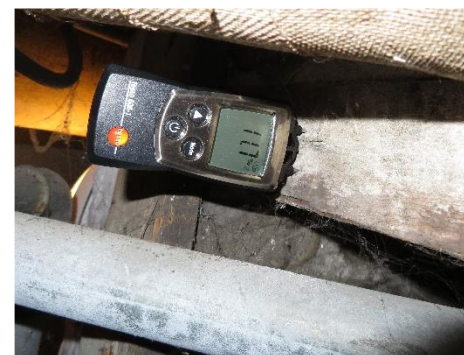
Vi har foretaget en måling på træværk, som ikke er i kontakt med kælderydervæggene. Målingen viser en fugtighed på 12%. Det er et lavt fugtniveau, hvilket indikerer at kælderen har en fornuftig ventilation.

Fugtmåling 12%

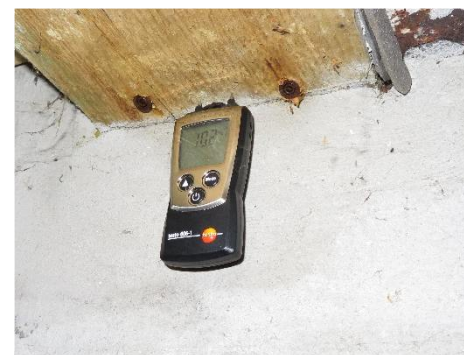
Fugtmåling af træværk i kontakt med kælderydervæggen viser 10%, ligeledes et lavt fugtniveau som tyder på at der ikke er problemer med opstigende fugt i ydervæggene.

Fugtmåling 10%

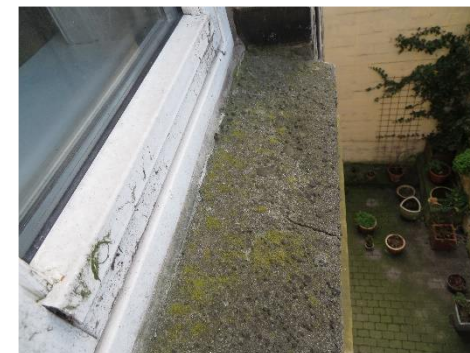
Mod gården ses flere steder en kraftig udvaskning af overfladen, så den ikke længere er så afvisende overfor vand og mosvækst. Det giver yderligere nedbrydning ved frostska-

Sølbænk mod gården med udvasket overflade

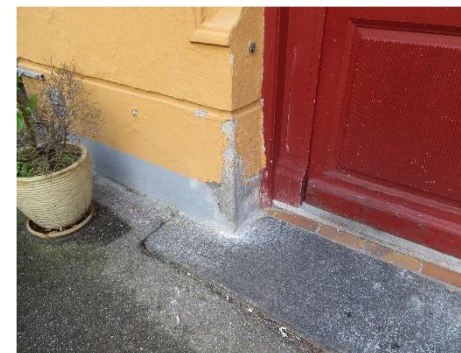
Ved dørene mod gade ses der enkelte mindre skader på hjørnerne. Det har kun kosmetisk betydning i dette omfang.

Mindre kosmetiske skader ved døre

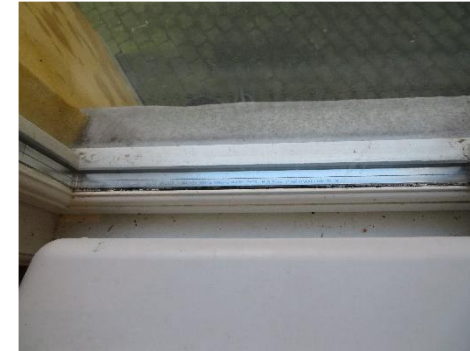
Glassene er ældre termoglas med kold kant. Det betyder at de isolerer dårligt langs kanten og der nemt opstår kondens på indersiden af glasset. Det kan lede til lokal vækst af skimmelsvamp og til råd i træet.

Termoglas med kold kant

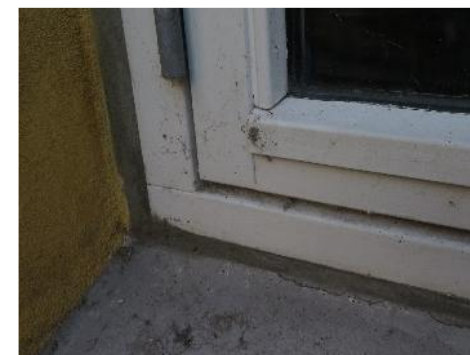
Fuger på vindue mod gård

- Udskiftning af fuger mellem karm og murværk,
- Afhøvling af rammer så de går let og så der er plads til mere maling,
- Eftergang og evt. udskiftning af defekte tætningslister,
- Testning og udskiftning af punkterede termoglas,
- Udskiftning af defekte trædele, især sideglaslister,
- Udvendig afslibning og maling af alle vinduer.

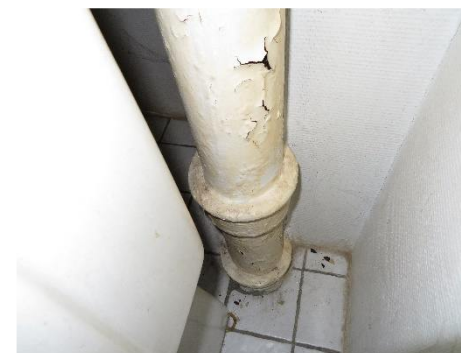
De tekniske installationer fungerer umiddelbart i hverdagen. Vandrør og køkkenfaldstammer er god stand. Toilet-faldstammer er dog nedslidte, og giver ikke god sikkerhed mod utætheder.

Oprindelig støbejernsfaldstamme på toilet

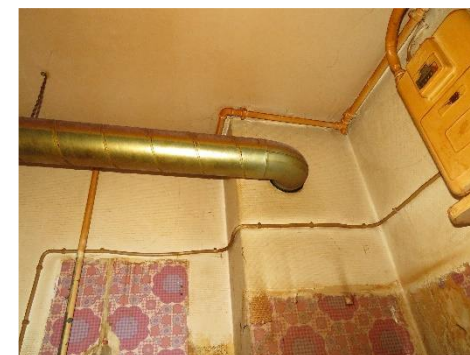
Der er set eksempler på at der er koblet en emhætte på en sidekanal af en skorsten. Der bør være opmærksomhed om-

Emhætte tilsluttet sidekanal af skorsten

kring hvordan skorstene anvendes. Det er ikke hensigtsmæssigt at der kobles på en skorsten som ikke er tæt og flere lejligheder må af brandhensyn ikke være forbundet via en fælles skorsten.

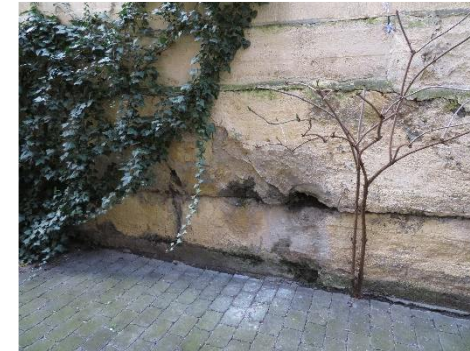
Skaderne opstår på grund af rust på armeringsjernet. Når jernet udsættes for fugt ruster det. Rusten fylder mere end jernet, så betonen, som er fast, bliver skubbet. Det betyder at betonen revner og falder af. Dermed bliver mere armeringsjern synligt og mere rust opstår.

Når armeringen ruster, mister det sin styrke og det kan på længere sigt betyde at betonen ikke længere kan holde tryk fra jorden på den anden side.

Afskalning af beton på støttemur

A4 Vi anbefaler at det undersøges nærmere hvem der har vedligeholdelsesansvaret for støttemuren.

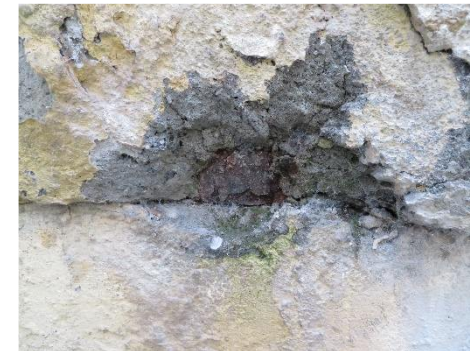
Blotlagt armering på støttemur
