AB Matthæusgade 34-36 Overordnet tilstandsrapport

Sagsnr. 791091
April 2020

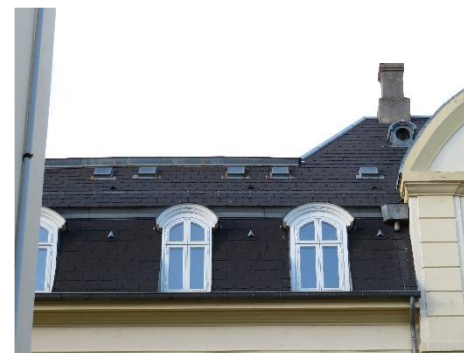
Mansardtag mod gaden

Taget er udført uden undertag, og eternitskifrene er derfor lagt i kit. Kitten har en tendens til at tørre ud med tiden, og der kan derfor lokalt opstå utætheder. Desuden er reparationer svære, fordi den hårde kit limer skifrene hårdt sammen.

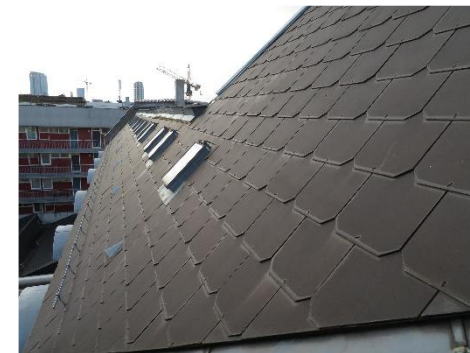
Eternitskifer udvendigt

Ældre eternitskifer er ikke et særligt holdbart materiale, og ofte ses en levetid på omkring 30 år. Selve skifrene er umiddelbart i god stand, uden væsentlig nedbrydning af mos og alger.

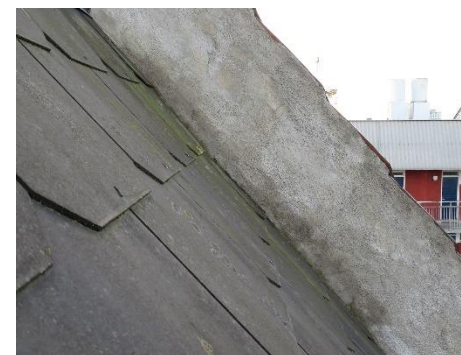
Brandkam uden skader

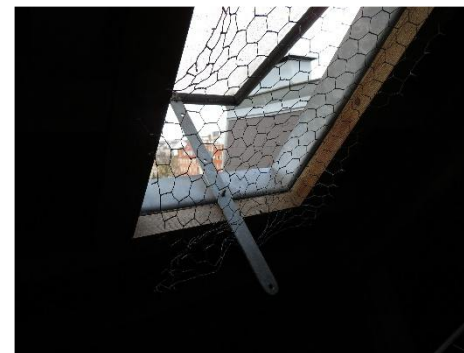
Tagvindue i galvaniseret stål

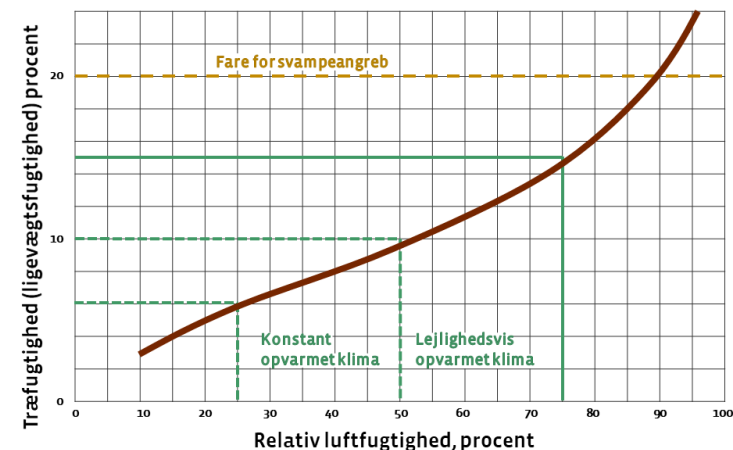
Vi har foretaget en måling på træværk, som ikke er i kontakt med kælderydervæggene. Målingen viser en fugtighed på 12%. Det er et lavt fugtniveau, hvilket indikerer at kælderen har en fornuftig ventilation.

Fugtmåling 12%

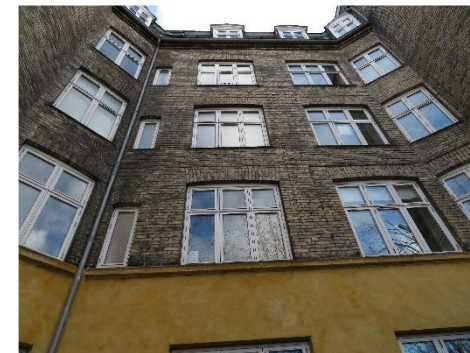
Gårdfacaden

Mod gården ses flere steder en kraftig udvaskning af overfladen, så den ikke længere er så afvisende overfor vand og mosvækst. Det giver yderligere nedbrydning ved frostska-

der. Det anbefales at reparere og tyndpudse alle sålbænke mod gården. Det vil gøre dem pæne, og de kan effektivt afvise vand. Hvis arbejdet udføres samtidig med udskiftning af vinduer, kan overfladebehandlingen føres ind under vinduet, inden der fuges mellem vindue og sålbænk.

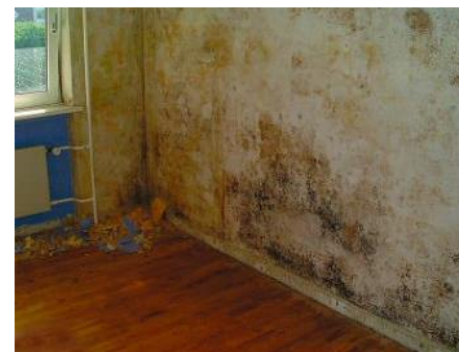
Det opstår meget ofte problemer med skimmelsvamp, når der isoleres indvendigt. Der stilles store krav til bygningens stand og beboernes adfærd for at undgå det. Vi mener generelt ikke at fordelene er store nok i forhold til den risiko som følger med, så vi kan ikke anbefale det.

*Eksempel på skade efter indvendig isolering
Billedet er ikke fra jeres bygning*

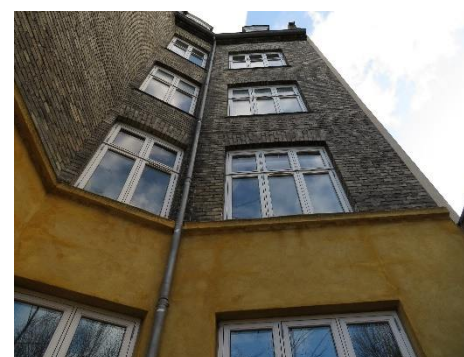
Vinduer mod gården

Glassene er ældre termoglas med kold kant. Det betyder at de isolerer dårligt langs kanten og der nemt opstår kondens på indersiden af glasset. Det kan lede til lokal vækst af skimmelsvamp og til råd i træet.

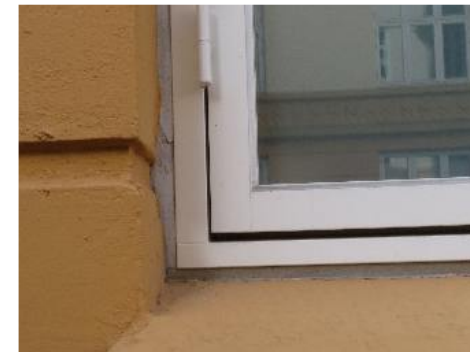
Fuger på vinduer mod gade

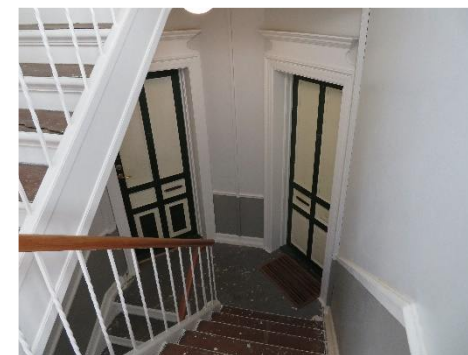
Lejlighedsdør

Det kan overvejes at udskifte dørene til lejlighederne. De nye døre kan udføres, så de passer til ejendommen, uden at være mage til de oprindelige, eller kan mod en merpris udføres så de er næsten identisk med de eksisterende.

De nye døre vil være udført uden brevsprække, da der er fælles postkasseanlæg i opgangen. Dørene vil have 3-punktlukke som sikrer at dørene slutter tæt. Udskiftning til nye døre giver en del fordele:

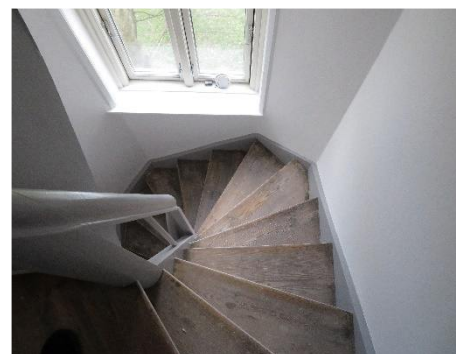
Trappetrin og reposer er lakerede. Lakken beskytter kun mod slid hvis den er helt intakt. Det kræver, at den opfriskes ret tit de mest udsatte steder.

Med tiden er trinfladerne derfor blevet slidt hule, ligesom forkanterne er slidt runde. Trinnene kan fortsat lakeres, hvis formen på trinnene kan accepteres.

Køkkentrappe

Hvis der ønskes nogle mere rette trinflader, så er den mest holdbare løsning at rette trappetrinnene op og derefter udlægge linoleum på alle trædeflader.

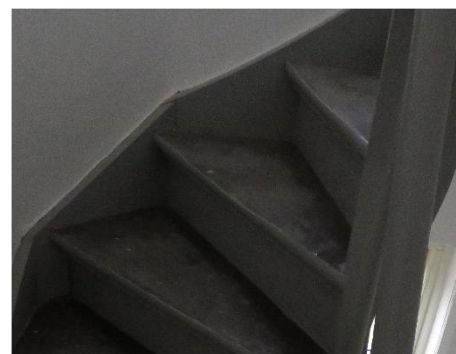
Trin på køkkentrappe

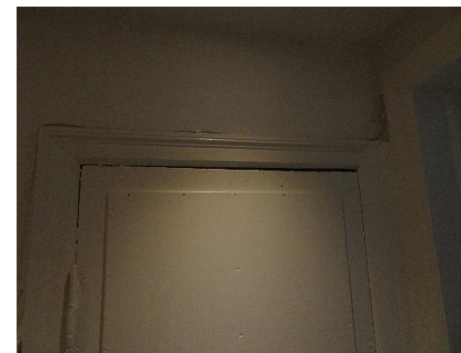
Dørene til lejlighederne er de oprindelige døre med de ulemper, som er nævnt for hovedtrappedørene. Dørene kan her udskiftes til nye fyldningsdøre i et udseende, som passer til ejendommens alder.

Lejlighedsdør

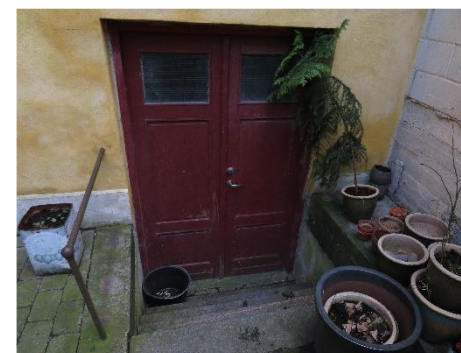
Der er ikke udført efterisolering af loftet mod boligen ovenover.

Dør til gennemgang mod gård

Der er i Energimærket foreslået en efterisolering af loftet i gennemgangen med opsætning af 100 mm isoleringsplader.

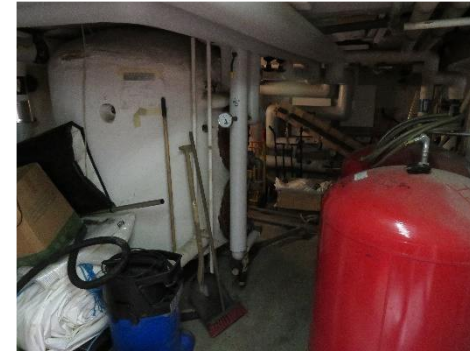
Varmecentral

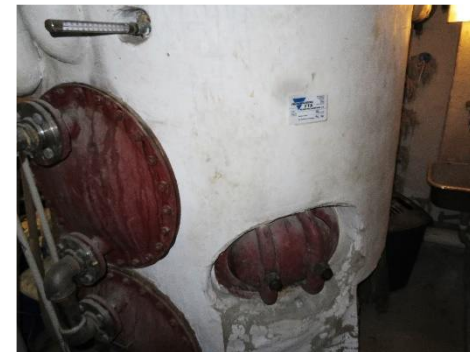
Levetiden for varmtvandsbeholdere afhænger meget af hvor godt de bliver vedligeholdt. Vi kan ikke se udefra hvordan tilstanden er indvendigt i beholderen. Derfor bør ejendommene få vurderet restlevetiden af de teknikere service-rer beholderen.

Varmtvandsbeholder

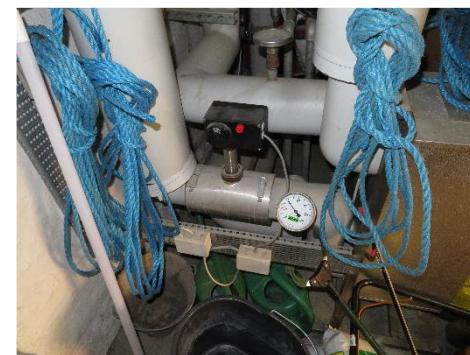
Reguleringen af fremløbstemperaturen fra varmecentralen til radiatorerne reguleres af et ældre anlæg, med motorstyrede reguleringsventiler. Anlægget foretager ikke målinger af udetemperaturen, som det er krævet af nyere installationer. Ved ændringer i den nuværende installation vil det være et krav at der monteres såkaldt vejrkompen-serende automatik.

Automatik

I forbindelse med en gennemgang af varmecentralen kan I overveje at opgradere varmeautomatikken til en nutidig styring med netadgang. Fordelene er:

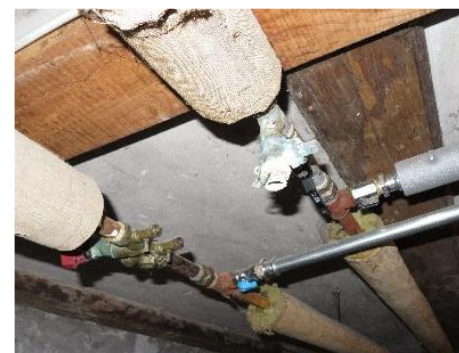
Defekt strengreguleringsventil

Dynamiske ventiler tilpasser løbende gennemstrømningen af varme i varmesystemet. Det vil sikre at der er balance og et konstant flow. Dermed kan der opnås en bedre effektivitet og komfort i lejlighederne og en bedre samlet driftsøkonomi for anlægget.

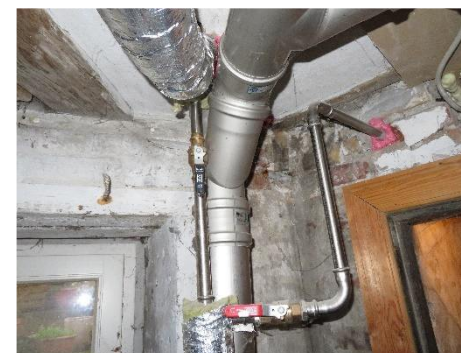
Nyere faldstamme i rustfri stålør

De delvise udskiftninger kan miste deres værdi på lang sigt. Hvis faldstammen skal udskiftes i etageadskillelsen, skal de øvrige rør fjernes, og det vil ofte være billigere at bruge et nyt rør end at genbruge det gamle.

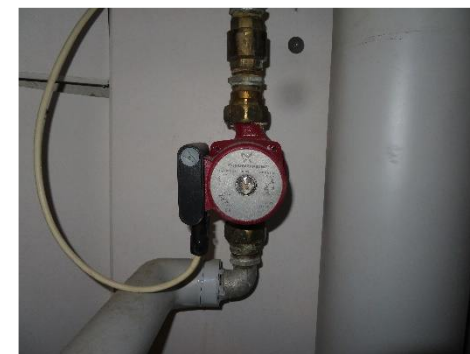
Der findes nyere pumper med et væsentlig lavere strømforbrug. Det bør derfor overvejes at udskifte pumpen, selv om den fungerer.

Cirkulationspumpe til varmt brugsvand

ENERGI- OG RESSOURCEBESPARELSER – VANDINSTALLATION
Det kan overvejes at udskifte cirkulationspumpen til en nyere type som bruger mindre el. Ofte kan udgiften spare sig hjem i løbet af få år. Der er tale om en lille udgift og en lille besparelse, så I kan også vente til den nuværende pumpe, er slidt op.

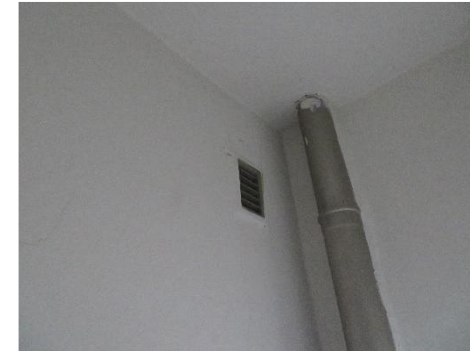
Ventilationskanal på toilet

Udluftningskanalerne bør renses efter behov, som en del af den løbende vedligeholdelse af ejendommen. Det sikrer at kanalerne fungerer så godt som muligt.

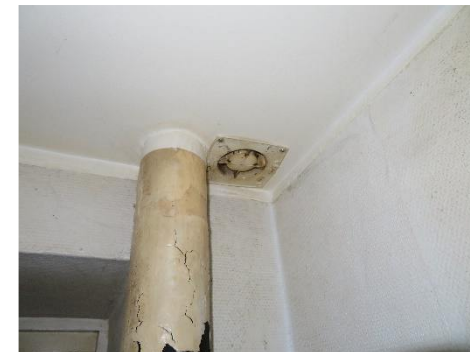
Ventilationskanal på toilet

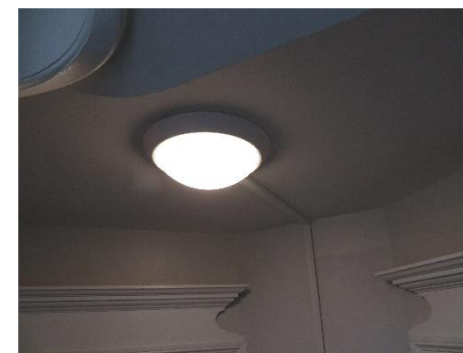
Lys i opgang

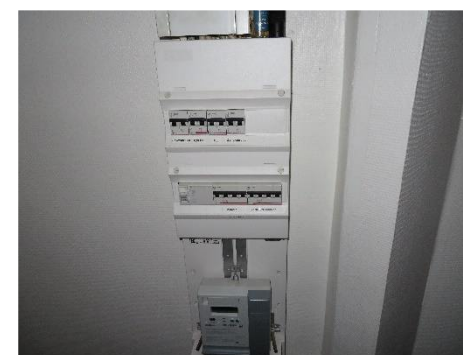
Gruppetavle i lejlighed

Det må derfor forventes at installationerne mange steder er de oprindelige stofledninger. Disse fungerer fint hvis de lades være i fred, men ofte kan isoleringen gå i stykker hvis der arbejdes med dem.
